DIAGNOSTIC D'ACCESSIBILITE AUX PERSONNES HANDICAPEES DANS LES ERP DU 1^{ER} GROUPE

VILLE DE GAP

MARS 2011

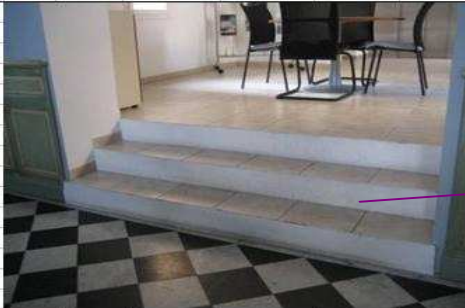
Numéro de l'obstacle critique

Absence de bande podotactile d'éveil en haut des volées de marches					
Absence de nez de marches contrastés et/ou non glissants					
Contremarche sur la première et/ou la dernière marche non contrastée					
Principe

Repérage et description de l'obstacle critique rencontré

Photographie de l'obstacle critique

Traiter les marches palières par une bande podotactile non-glissante contrastée.					
Poser des nez de marche non-glissants contrastés.					
Peindre la première et/ou la dernière contremarche de chaque volée de façon contrastée.					
BANDE PODOTACTILE - pose		qtés	estim	détail	TOTAL
		estim	unit HT	€ HT	€ HT
nombre de bande(s)		1			
pose d'une bande podotactile sur la marche palière		2	150		
				TOTAL	300
NEZ DE MARCHES - pose		qtés	estim	détail	TOTAL

Description d'une solution technique réaliste conçue pour éliminer cet obstacle

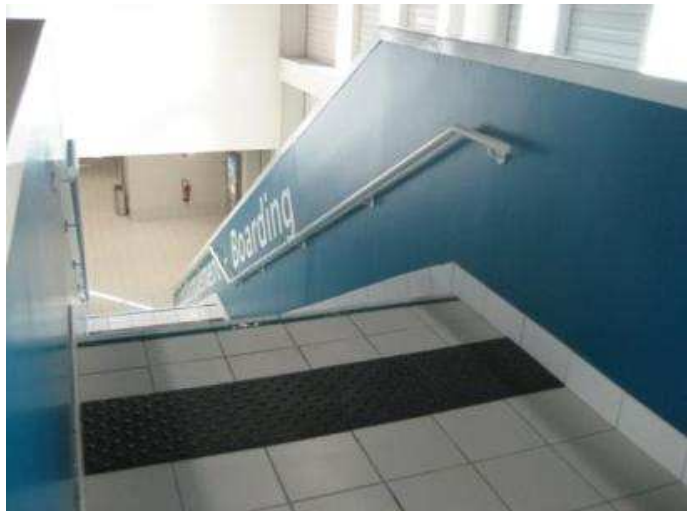
Recommandation 3 :

Une volée de marches descendantes d'un escalier crée un danger potentiel de chute notamment pour les personnes malvoyantes.

Marquage des dangers par bandes de vigilance et bandes d'éveil podotactiles

La pose d'une bande d'éveil podotactile à 50 cm de la première marche permet d'avertir ces personnes du danger.

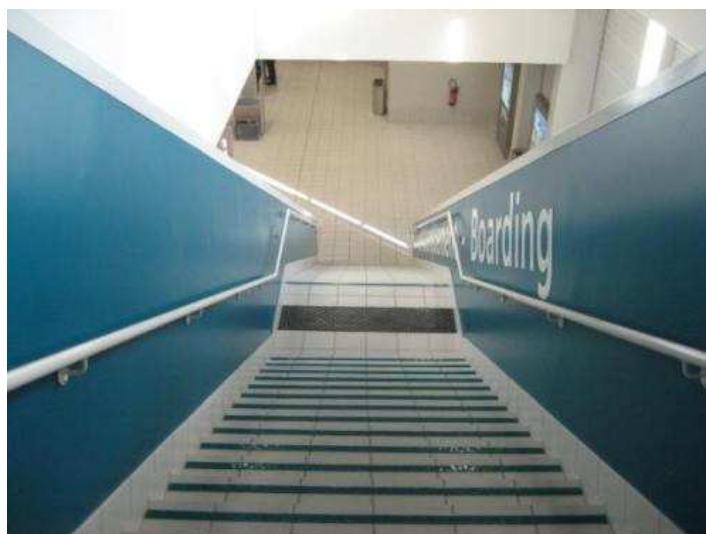
Cependant les bandes sur les nez de marches ne doivent pas être en relief et trop antidérapantes afin de ne pas créer une gêne pour les personnes à mobilité réduite.

La première et dernière contremarche d'une volée d'escalier doivent également être marquées de manière contrastée.

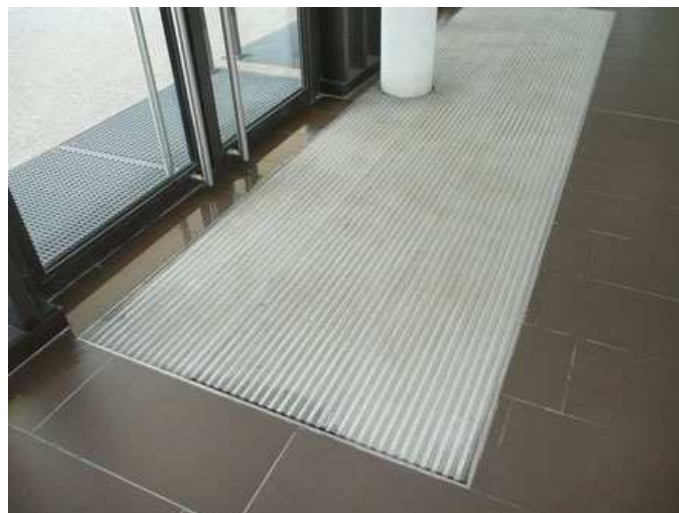
Recommandation 5 :
Pose de paillassons à structure métallique

Les tapis brossés sont à proscrire. Installer en lieu et place des paillassons existants des paillassons brossés armés.

Certains types de paillassons en caoutchouc alvéolé peuvent également convenir mais il faudra veiller à choisir un modèle dont les interstices sont inférieurs à 2 cm de diamètre.

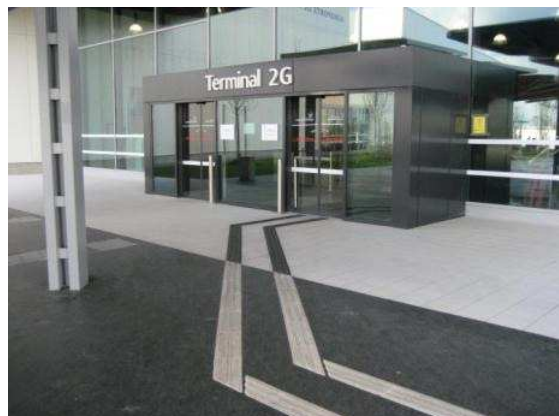
Recommandation 6 :
Installation de bandes de guidage

Il peut être difficile pour une personne mal ou non-voyante de se repérer au sein du bâtiment. Il faut donc installer des bandes de guidage entre l'entrée principale de chaque bâtiment et son accueil.

Des bandes peuvent également être posées en fonction des attentes du personnel non voyant utilisant le bâtiment (à proximité du bureau ou sur d'autres parcours essentiels).

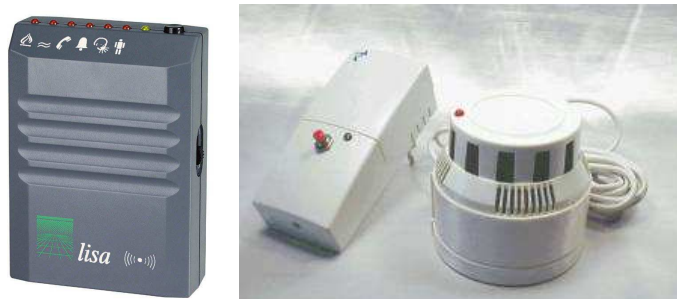
Exemples de dispositifs en cas d'incendie (talkie walkie vibreur et émetteur flash) :

De même afin d'assurer la sécurité des usagers en situation de handicap auditif, il est recommandé de mettre à leur disposition des équipements vibreurs qui permettent de transmettre le système sonore des alarmes de site (incendie ...).

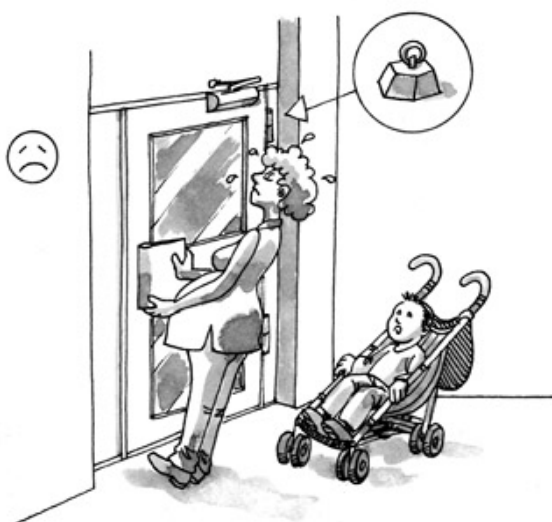
Recommandation 10 :
Réglage des ferme-portes

De nombreuses portes sont équipées de « Groom » ou « ferme-porte ». Ces équipements ne doivent pas créer d'obstacles en matière d'accessibilité, ou exiger un effort excessif afin d'ouvrir les portes qui en sont équipées.

Pour cela un réglage périodique et fréquent de ces équipements doit être réalisé, par exemple, au minimum deux fois par an.

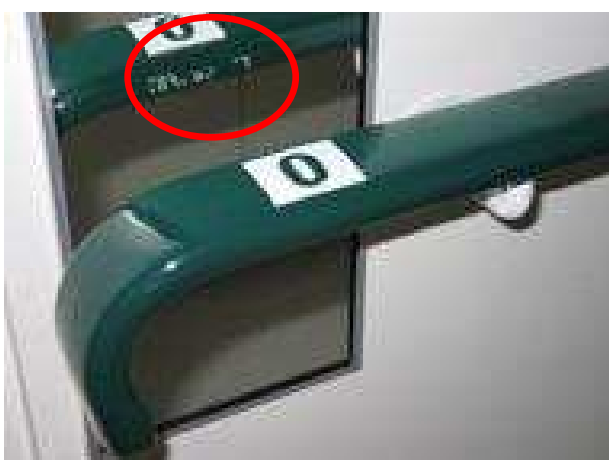
Pour les escaliers ce repère doit être placé sur la main courante, qui doit être continue et non coupé au niveau des paliers.

Pour les ascenseurs, ces équipements peuvent être placés à proximité des boutons de commandes sur le palier, ces boutons sont eux même en relief et éventuellement doublés en braille comme dans la cabine.

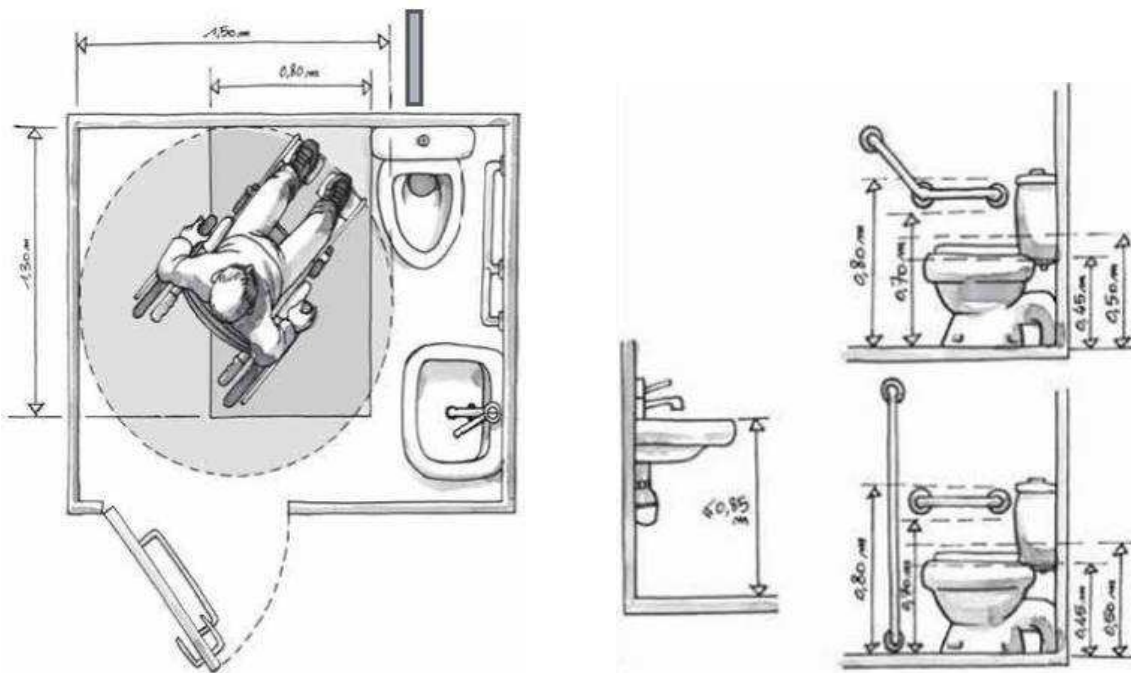
Dans les sanitaires accessibles à tous, il est préférable pour le confort d'usage, d'installer des barres d'appui coudées. Ces dernières permettent en effet une meilleure préhension lors du transfert du fauteuil vers la cuvette.

Il faut également veiller à ce que la zone de transfert ne soit pas encombrée : pas de poubelle ou de mobilier, ... (cf. sensibilisation du personnel de nettoyage).

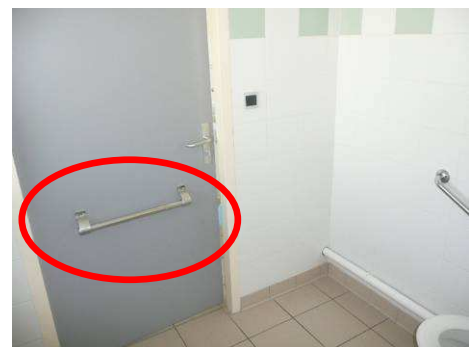
- Le distributeur de savon doit être atteignable depuis le lavabo et facilement utilisable pour les personnes ayant des difficultés de préhension. Nous recommandons de le positionner à une hauteur comprise entre 0.90m et 1.20m
- L'essie-main ou le sèche-main doivent être accessibles depuis le lavabo sans que la personne en fauteuil ait à se déplacer. Nous recommandons de le positionner à une hauteur comprise entre 0.90m et 1.20m"
- Le papier toilette doit être accessible par une personne assise sur la cuvette

La porte doit être facilement refermable par une personne en fauteuil roulant depuis l'intérieur. Plusieurs solutions peuvent être envisagées : poignée de tirage, ferme-porte...

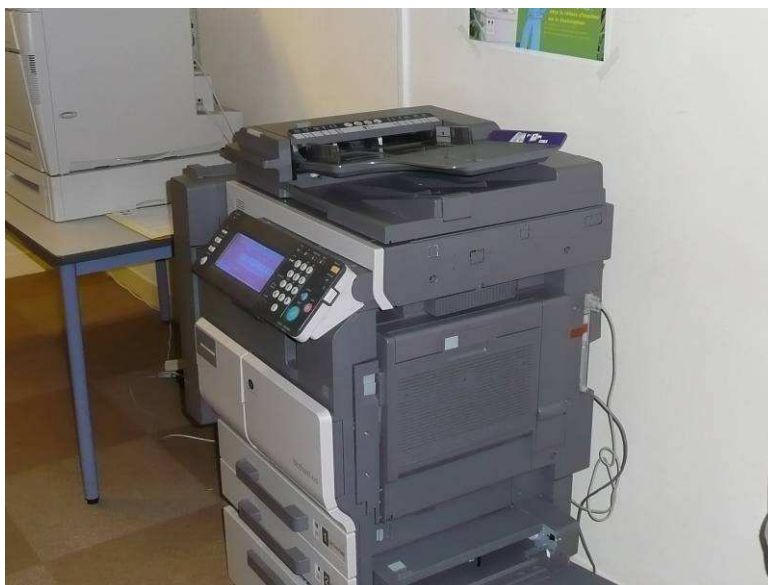
Les écrans des photocopieuses devraient pouvoir se basculer afin d'être lisible en position « debout » comme en position « assis ». L'éclairage de l'écran digital doit pouvoir être réglé afin d'obtenir un meilleur contraste.

Enfin, les lecteurs de cartes de photocopies doivent être mis à une hauteur entre 0.90 et 1.30m et l'espace d'usage à proximité des lecteurs doit être de 0.80 sur 1.30m (en dehors de tout obstacle).

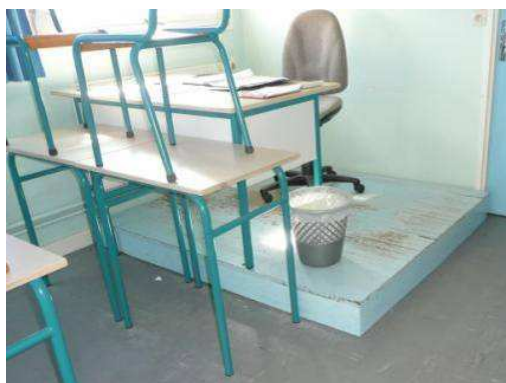
Les personnes en situation de handicap visuel ou moteur ont souvent des équipements spécifiques qui nécessitent une prise de courant (comme des ordinateurs (avec des programmes spécifiques), des terminaux braille...). Il est donc intéressant d'installer des prises électriques à proximité des places réservées dans les amphithéâtres, voire aussi dans les salles de classe.

Les personnes en situation de handicap auditif, ne portant pas d'appareil ont souvent des difficultés pour participer aux cours magistraux. Il est intéressant d'installer des microphones dans certaines salles et de les équiper de boucle à induction magnétique.

Il conviendra de retirer toutes les estrades présentes dans les salles. Si besoin abaisser les tableaux, l'idéal étant d'avoir des tableaux coulissants pour permettre une meilleure vision pour les élèves

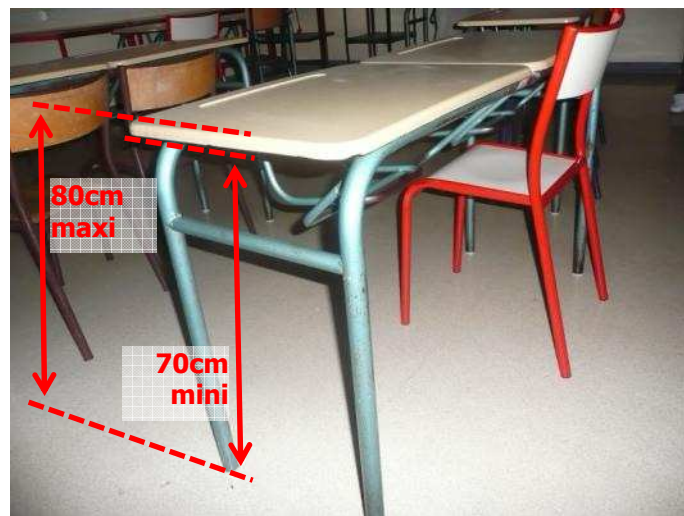
- hauteur du plan de travail comprise entre 70 et 80cm
- largeur de passage des jambes au moins égale à 60cm
- profondeur utile minimale de 30cm

Revoir l'implantation des tables de façon à permettre une circulation d'une largeur d'au moins 120cm. Ceci est également valable pour tous les autres locaux possédant des tables ou des bureaux (salles à manger, bibliothèques...)

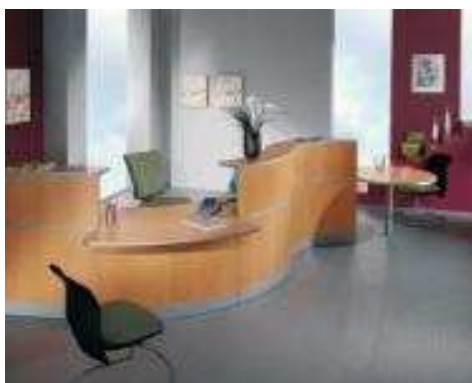
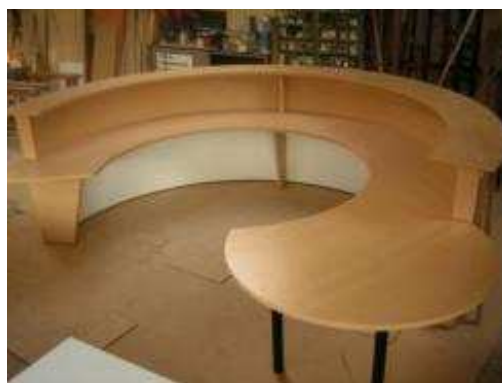
Les zones d'accueil ne nécessitant ni lecture, ni écriture ne sont pas soumises à l'obligation d'être à 80cm de hauteur maximum.

Cependant, les personnes en fauteuil ou de petite taille ont souvent du mal à communiquer quand le meuble se trouve à plus de un mètre de hauteur. Il est donc intéressant d'abaisser tous les meubles d'accueil afin de permettre une meilleure communication pour tous.
